Die Restaurierung der  
**WETTERFAHNE**  
des Schlosses zu Jever

**24. August 2024**

### Fundstücke und Inschriften in der Turmspitze des Schlosses zu Jever

### Vom Treiben, Punzen setzen und einem alten Lappen

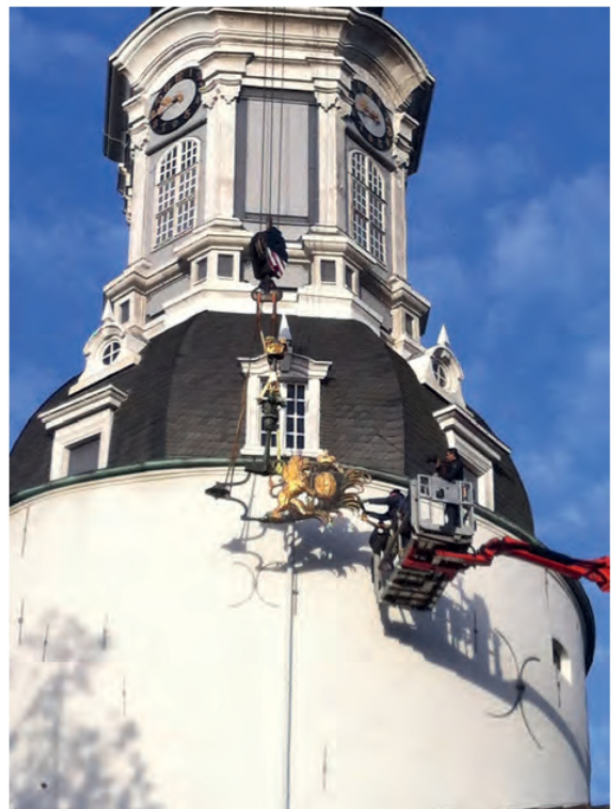
Abb. 1: Die Abnahme der Wetterfahne im Januar 2020 mit Kran und Arbeitsbühne (Foto: Schlossmuseum Jever).

Der Schlossturm zu Jever mit seiner markanten Haube und der weithin sichtbaren Wetterfahne ist seit rund 300 Jahren das Wahrzeichen des Jeverlandes. Im Januar 2020 wurde die Wetterfahne mit Kugel und sogenannter Vase durch zwei Kräne von der Turmspitze geholt und für weitere Restaurierungs- und Sanierungsarbeiten in den Innenhof des Schlosses gebracht (Abb. 1). Das Interesse an dieser Maßnahme war groß und belegt eindringlich die auch heute noch identifikationsstiftende Wirkung dieses Bauwerks. So war und ist es denn auch für jeden verantwortlichen Baumeister oder Handwerker eine besondere Ehre, hier tätig zu werden. Das Wissen darum, dass der Turm und seine Spitze trotz aller Stürme und geschichtlichen Veränderungen die Jahrhunderte überdauert haben und sicher für weitere Generationen Bestand haben werden, legt den Gedanken nicht nur für die jeweils Herrschenden und Verantwortlichen nahe, sich durch Inschriften oder Objekte, die dort oben angebracht werden, auch so etwas wie Ewigkeit zu garantieren. Die Relikte geben damit nicht nur Zeugnis von den Namen und Gewerken der Handelnden ab, sondern sagen durch die Art und Weise, wie und wo sie angebracht worden sind, auch etwas über den gesellschaftlichen Kontext und das politische Umfeld der jeweiligen Zeit aus. Anders als es für viele archäologische Funde im Bereich der Siedlungsgrabungen der Fall ist, handelt es sich hier also um bewusst niederge-

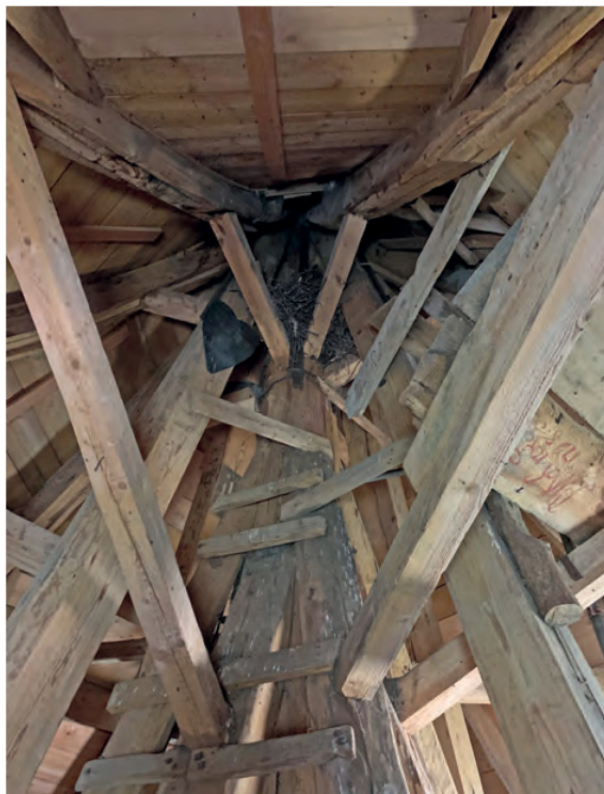
Abb. 2: Blick in die Spitze der sogenannten Zwiebelhaube. Man erkennt die vier eisernen Federn als Arretierung der Fahne und zahlreiche Handwerker-Inschriften im hölzernen Gebälk. (Foto: Schlossmuseum Jever 2020).

Die Schlossturmspitze zu Jever wurde unter der Regierung der Anhalt-Zerbster Fürsten zwischen 1730 bis 1736 geplant und errichtet. Die gesamte Konstruktion hängt an einer eisernen Stange, die mit vier langen eisernen Federn in die hölzerne Dachkonstruktion eingelassen und mit dieser verbunden ist (Abb. 2). Diese Stange fügt die einzelnen Elemente der Spitze, die hier gleichsam aufgefädelt sind, zusammen. Eine Vase wird von Löwenköpfen gebildet. Diese halten, wie es seit der Antike von bronzenen Türziehern bekannt ist, einen Ring im Maul (Abb. 3). In alle vier Himmelsrichtungen wird damit vom hohen Schlossturm auf die Wachsamkeit und Macht, die dauernde Beständigkeit der fürstlichen Herrscher über das Jeverland verwiesen. Aus der Löwenvase erwächst die Eisenstange, um die sich die eigentliche Wetterfahne

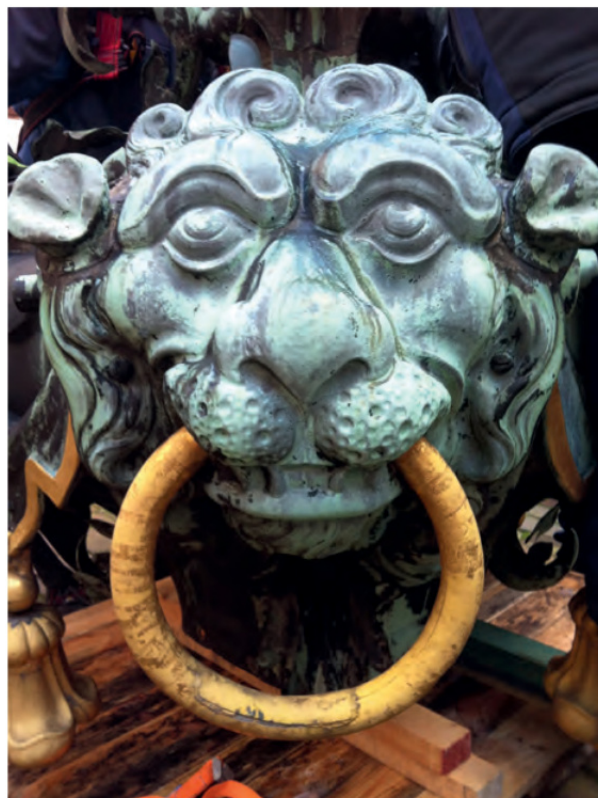
Abb. 3: Einer von vier Löwenköpfen mit Ring aus Kupfer, z. T. vergoldet, die einen Knauf/Vase als Basis für die Wetterfahne bilden. (Foto: Schlossmuseum Jever 2020).

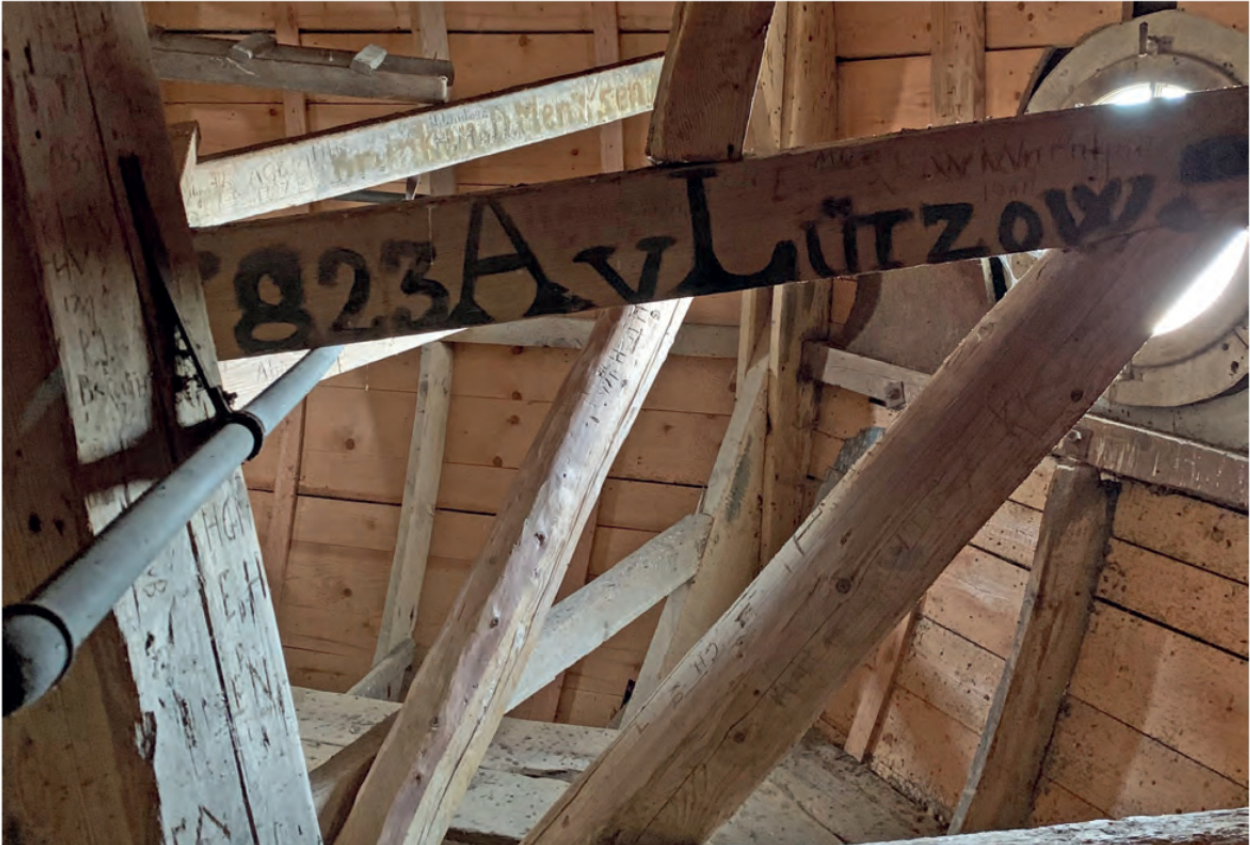
Abb. 4: Inschriften im Gebälk der Haube: Hier hat sich u. a. der Baumeister von Lützwow 1823 verewigt (Foto: Schlossmuseum Jever 2020).

Gebälk der sogenannten Zwiebel finden sich zahlreiche Inschriften von Handwerkern, die sich dort verewigt haben (Abb. 4): Die ältesten stammen aus dem 18. Jahrhundert, die jüngsten von den letzten Baumaßnahmen des 21. Jahrhunderts. Es zeigt sich, dass neben einheimischen Handwerkern auch Gesellen und Fachleute aus anderen Gegenden am Schloss gearbeitet haben.

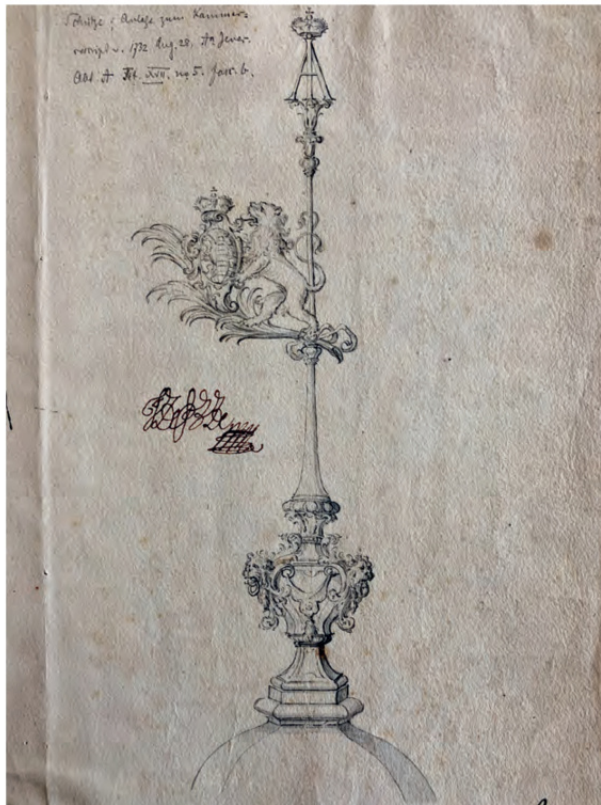
Abb. 5: Entwurf der Wetterfahne mit dem jeverschen Löwen und dem Wappen der Fürsten von Anhalt-Zerbst, Heinrich Schütze, Bleistiftzeichnung, August 1732 (NLO Best. 298 Z 1324).

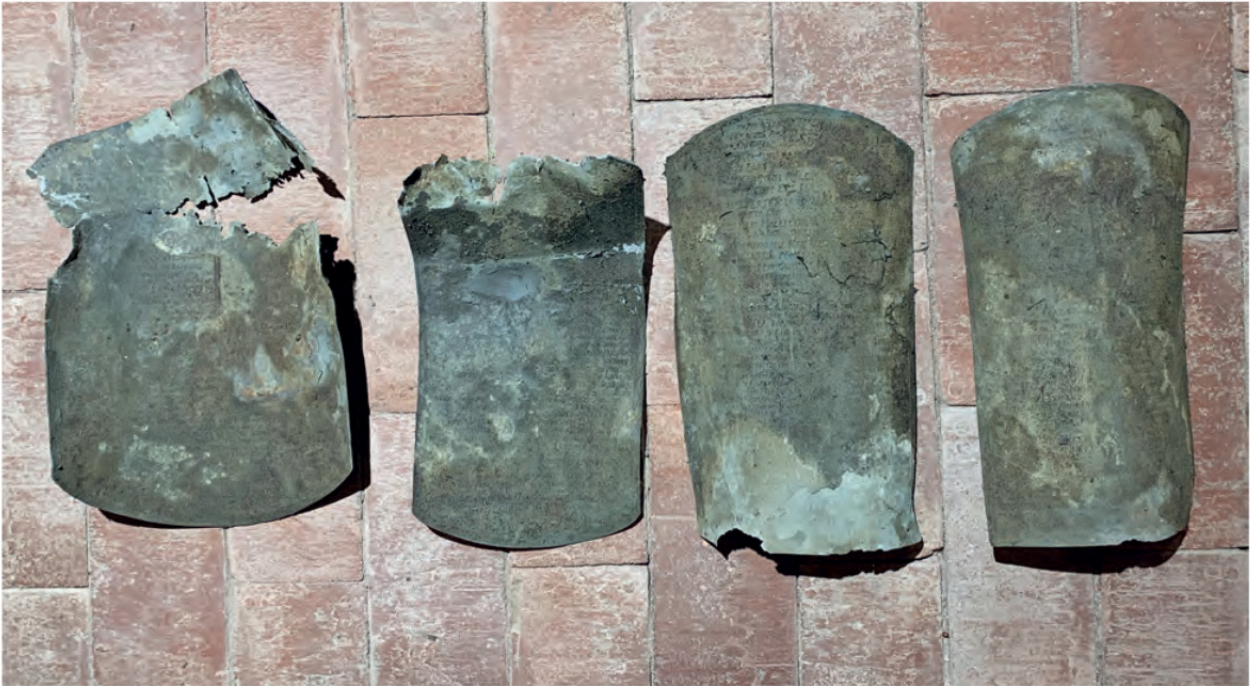
Abb. 6: Vier Bleiplatten mit Inschriften als „Zeitkapsel“ 1736 (Foto: Schlossmuseum Jever).

brachte Tafel aus Blei mit den von Braunsdorf benannten Inschriften nicht gefunden. Doch konnte bei der Abnahme der Kugel/Vase im Februar 2020 ein überraschender Fund gemacht werden. Vier sehr stark korrodierte Bleiplatten von etwa 40 cm Länge und 22 cm Breite befanden sich im Inneren der Kugel und konnten geborgen werden (Abb. 6). Die hier einpunzierten Inschriften sind durch die starke Korrosion in weiten Teilen nicht mehr bzw. nur noch sehr schwach lesbar. Die Platten sind im oberen Abschnitt gerundet und am Rand mit einer schmalen Schmuckkante mit Wellenband verziert. Die Inschriften sind in Majuskel-Schrift verfasst. Trotz des schlechten Zustandes lässt sich bei einer der Tafeln eine lateinische Inschrift erkennen, die tabellarisch geschichtliche Ereignisse auführt, immer beginnend mit „Anno“ und einer folgenden lateinischen Datierung. Des Weiteren findet sich eine Tafel, die einen lateinischen Text aufweist – offenkundig ist dies das genannte lateinische Lobgedicht auf den Turm (Der Text ist aber weitaus länger als der von Karl Fissen in seiner Abhandlung vermutete). Dann finden sich noch zwei Tafeln mit Namenslisten. Hierbei handelt sich um die bei Braunsdorf genannten Aufzählungen von Angehörigen der fürstlichen Familie und der Anhalt-Zerbster Beamtenschaft. Vielleicht ist es ja möglich, nach Reinigung und Festigung der Korrosionsschichten zumindest Teile der Inschrift noch lesbar zu machen

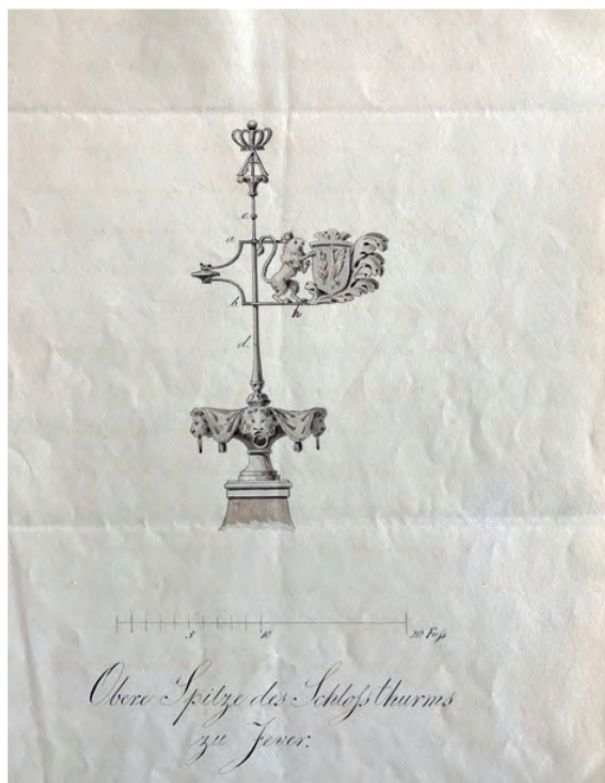
Abb. 7: Skizze der jeverschen Wetterfahne, Baumeister Heinrich Strack, Tuschezeichnung, 1831 (NLO Best. 1324a).

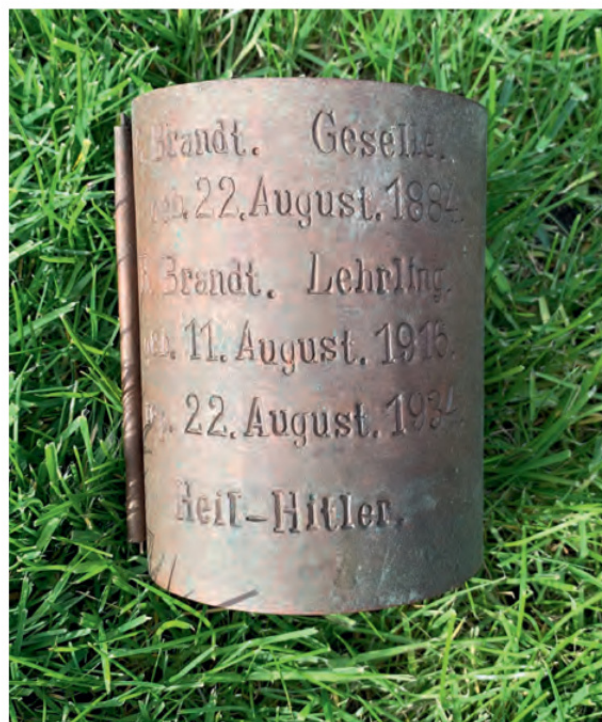
Abb. 8: Kupferhülse mit Namen der Handhandwerker und Inschrift „Heil Hitler“, 1934 (Foto: 2020 Schlossmuseum Jever).

An diese Arbeiten erinnert eine Kupferhülse, die unterhalb der Fahne gefunden wurde (Abb. 8). Diese Kup-

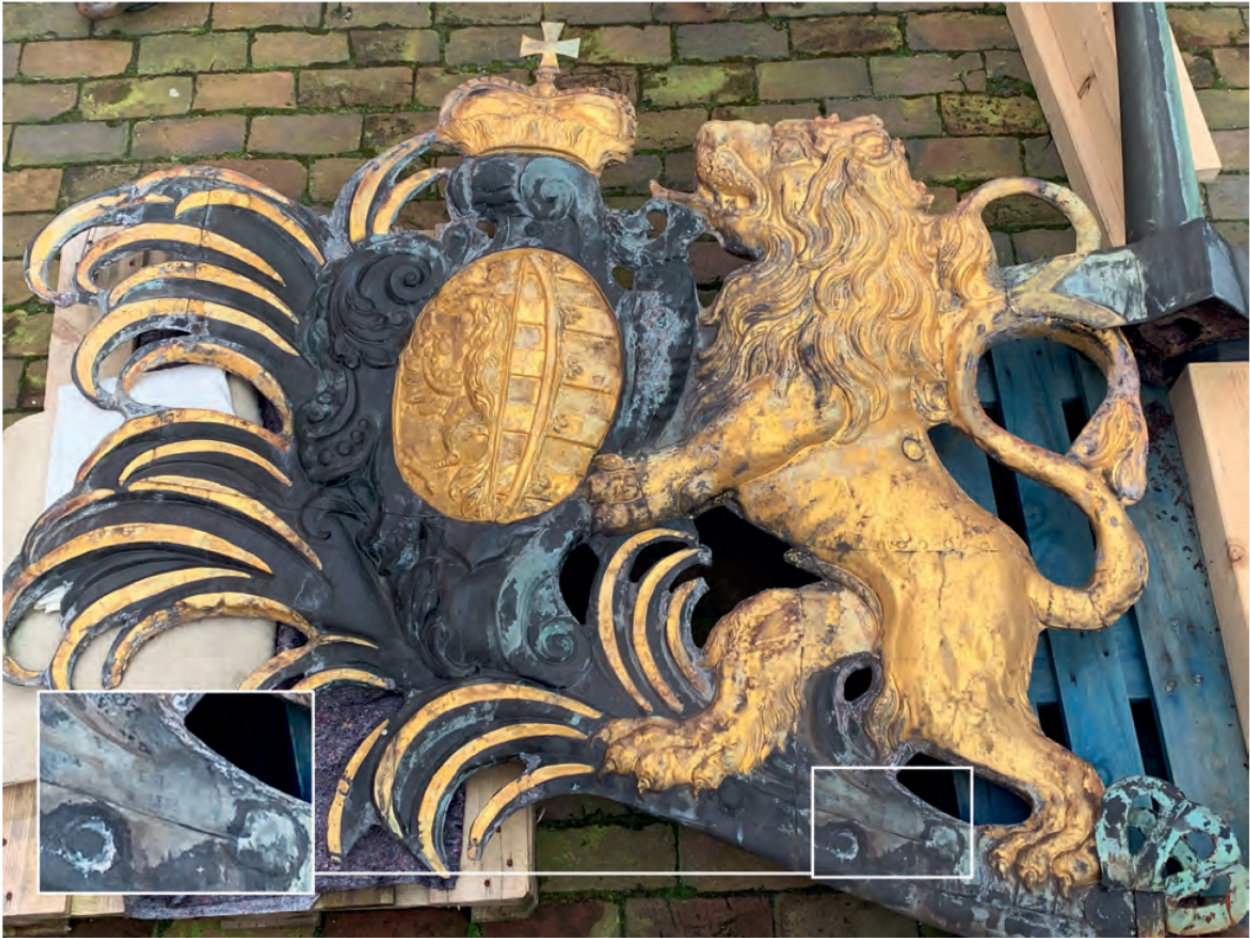
Abb. 9: Die Wetterfahne nach der Abnahme im Schlossinnenhof. Ein steigender Löwe hält das von Palmwedeln eingefasste bekrönte Zerbster Wappen mit dem Herzschild, halbem Adler und Rautenkranz in seinen Pranken. Zwischen den hinteren Tatzen befindet sich die Inschrift des Malermeisters Janßen von 1985 (Foto: Schlossmuseum Jever 2020).

drehen und nach dem Wind ausrichten kann. Ein steigender Löwe, das jeversche Wappentier, hält hier das von Palmwedeln eingefasste bekrönte Zerbster Wappen mit dem Herzschild, dem halben Adler und dem Rautenkranz in seinen Pranken (vgl. Abb. 9). Ein Gegengewicht balanciert die Fahne aus. Der Flügel ist etwa 250 cm breit und 150 cm hoch. Darüber folgt aus einem Knauf und einer Blüte wachsend ein A (ca. 60 x 44 cm), – die durchgeführte Stange ist als J zu lesen –, so dass die Initialen des Fürsten Johann August erscheinen. Eine Krone (ca. 52 x 45 cm) und die mit einer Schleife versehene Spitze schließen die Konstruktion ab.

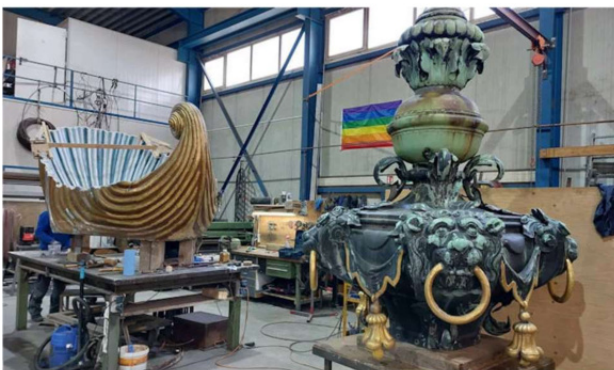
Abb. 1: Die sog. Gabel als Halterung für die Wetterfahne, ganz oben in der Turmspitze. (Foto: HABER & BRANDNER GMBH)

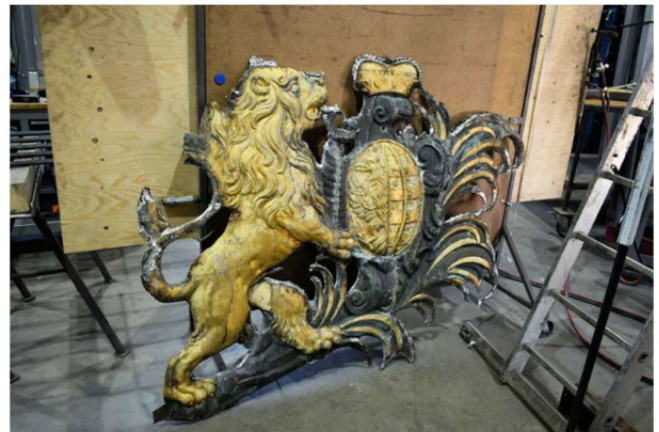
Abb. 2: Öffnung, Reliefabnahme (Foto: HABER & BRANDNER GMBH)

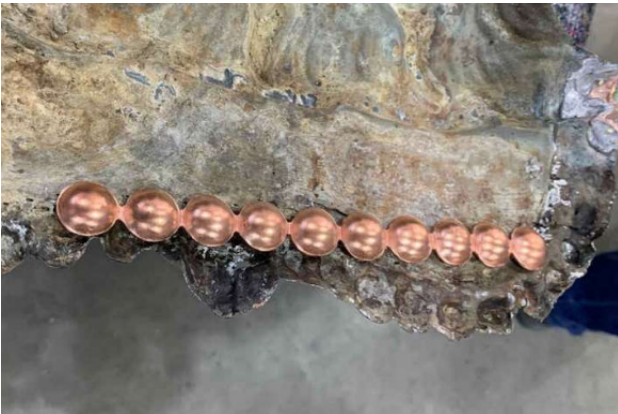
Abb. 3: Streifen des Perlkranzes. Um den Perlkranz an der Krone auszubessern, wurde aus Kupferblechstreifen mit dem Rundkopfhämmer eine Reihe von Halbkugeln eingeschlagen. (Foto: HABER & BRANDNER GMBH)
